Test Object Surgical Instruments

TOSI 洗浄評価インジケーター

TOSI LumCheck

内腔洗浄評価インジケーター

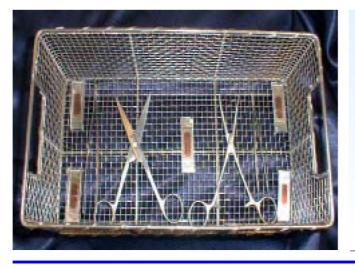
左図のように、バスケットに掛けて洗浄させます。 工程のプログラムや洗剤注入量の見直し、そして 毎回の工程で洗浄評価を行う時に、使用することを推奨致します。
